### 新型コロナウイルス感染症の治療を行う場合の換気設備について

# 室内環境が新型コロナウイルスのクラスター感染に与える影響に関する調査 病院におけるクラスター感染発生時の室内環境の概要

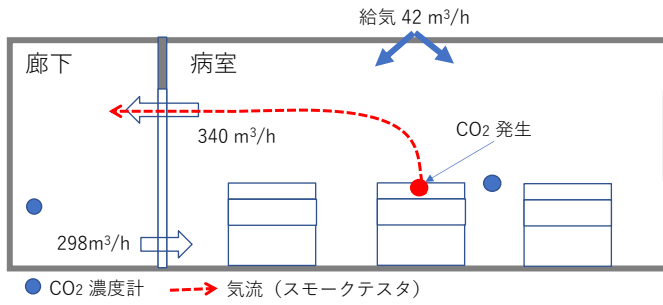
図1 対象Aの一般病棟病室の換気性状

Aの各病室の換気回数は0.0～1.1（平均0.5）回/hと少なく夜間7時間停止している。図1に示すように、出入口開放時には病室の暖房による廊下との温度差により出入口上部から廊下に流出したと考えられる。

今後の新型コロナウイルス感染者への治療に際しては、空調換気設備の点検、必要な維持管理及び補修・改善の実施、出入口の開閉などのエアロゾル感染対策が必要であると考えられる。

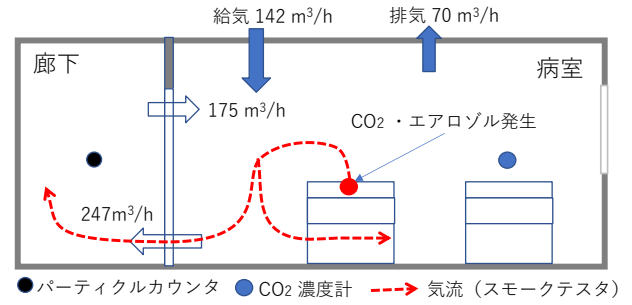
図2 対象Bの一般病棟病室の換気性状

Bの各病室の給気量は設計値に近いが、排気量が少なかった。図2に示すように、出入口は常時開放され、給気の下流気流に沿ってエアロゾルが廊下に流出した。定期的に給気が停止し廊下から各室に流入したと考えられる。
